Accident survenu le **5 septembre 2010**
à **l'Anse-Bertrand (971)**
au **CESSNA 208B**
immatriculé **F-OIXZ**
exploité par **TROPIC AIRLINES**

Bureau d'Enquêtes et d'Analyses
pour la sécurité de l'aviation civile

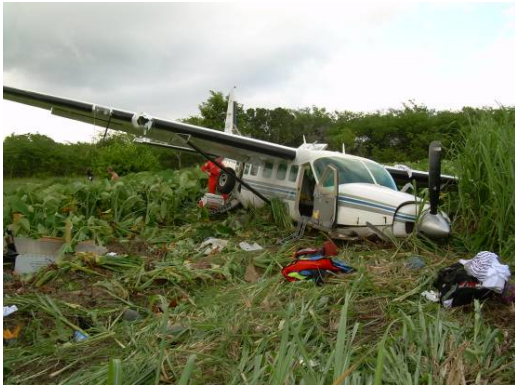
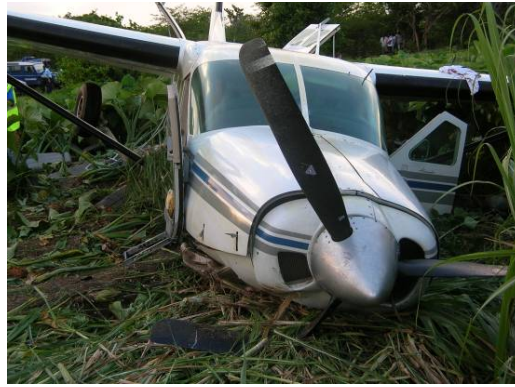
L'avion est orienté selon un cap magnétique d'environ 140° (en sens inverse de sa trajectoire finale). L'avion est configuré pour l'atterrissage. Le fuselage et l'empennage arrière sont peu endommagés. L'extrémité de la demi-voilure gauche est brisée. Le bord d'attaque de la demi-voilure droite et le pod abritant le radar météorologique sont endommagés. Le train principal est retourné vers le haut.

L'examen des débris retrouvés le long de la trajectoire, des marques au sol et les dommages sur l'avion montre que l'avion a heurté le sol avec une faible assiette à piquer légèrement incliné à droite.

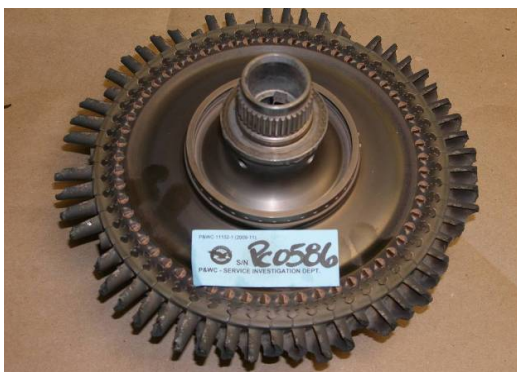
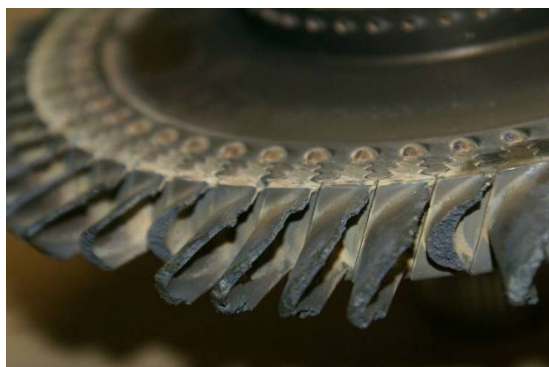
Toutes les aubes sont rompues à des hauteurs de profil variant du milieu à la base. On observe une décoloration au niveau de chaque rupture. Des impacts sont présents au bord de fuite des aubes avec, dans certains cas, perte de revêtement. Les bords d'attaque sont déformés.

- ❑ la composition chimique du matériau de base des aubes CT est conforme aux spécifications du constructeur ;
- ❑ les faciès de rupture des aubes CT ne présentent pas de signe de fissuration en fatigue ;

- ❑ les observations fractographiques indiquent que la rupture d'une ou plusieurs aubes CT est probablement à l'origine de la rupture par surcharge des autres aubes CT ;

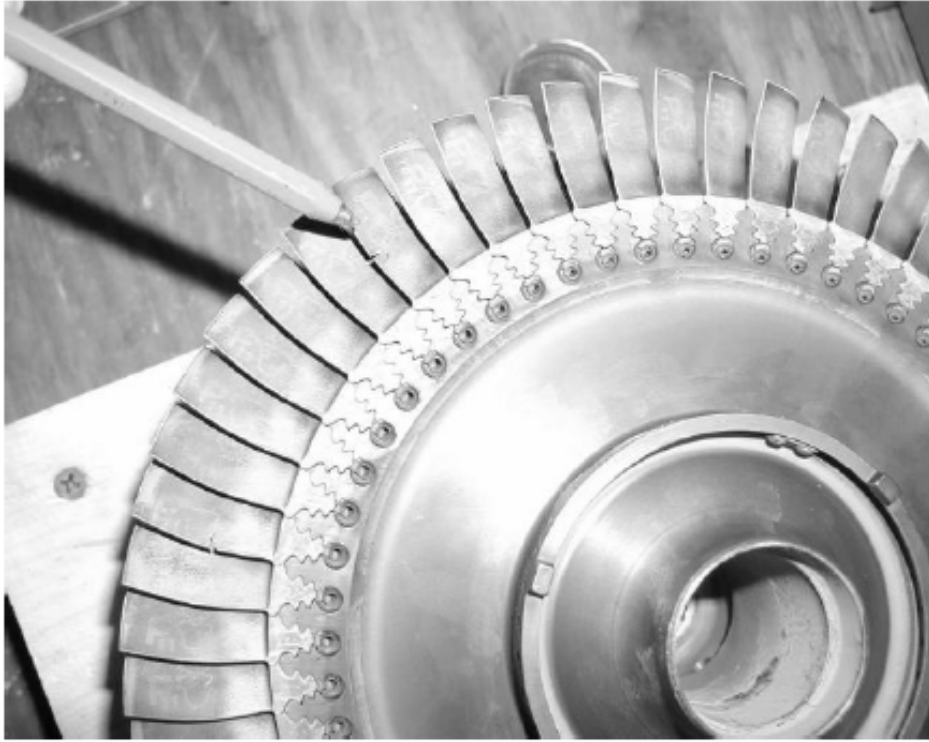
Figure 1

An example of CT Blades that were likely exposed to an overtemp condition are shown in Fig.1, these blades were in operation prior to being discovered during an H.S.I., cracking is evident on the trailing edge of some blades. Fig. 2 shows a CT disc assembly following a CT blade fracture event.

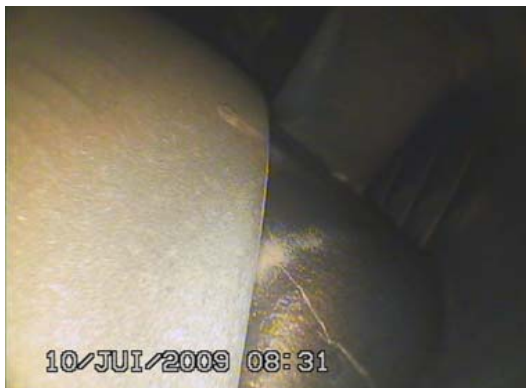
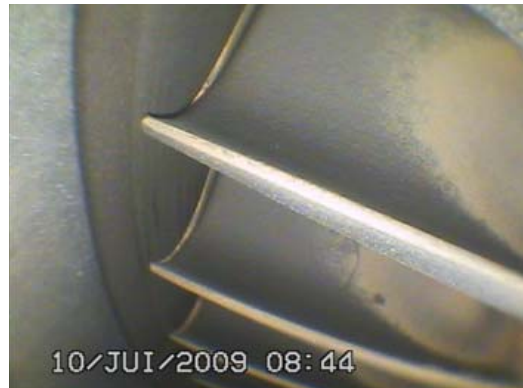
Inspection du 10 juillet 2009 TSN 6162

Les deux dernières boroscopies effectuées ne révèlent pas d'anomalie susceptible d'expliquer l'arrêt du moteur.

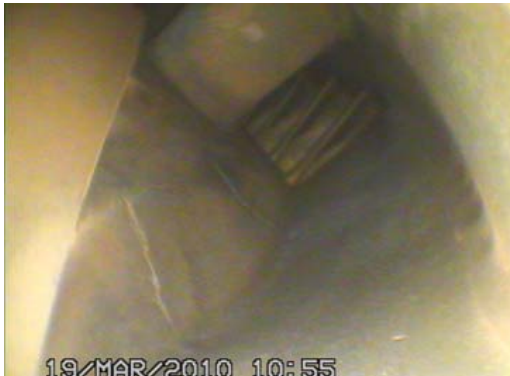
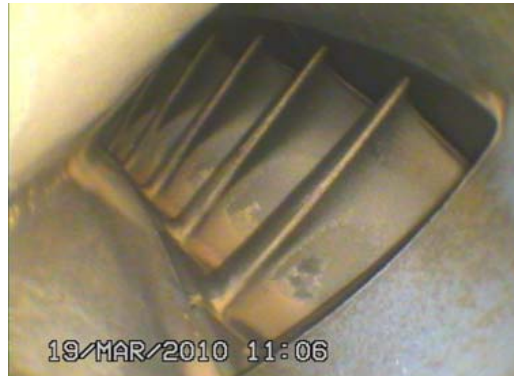
Inspection du 25 mars 2010 TSN 6627

- de légères criques sur le cooling ring et le bord d'attaque du CT stator ;
- des pertes de revêtement sur les aubes CT ;
- pour le suivi de l'évolution, prochaine inspection boroscopique avant 400 heures.

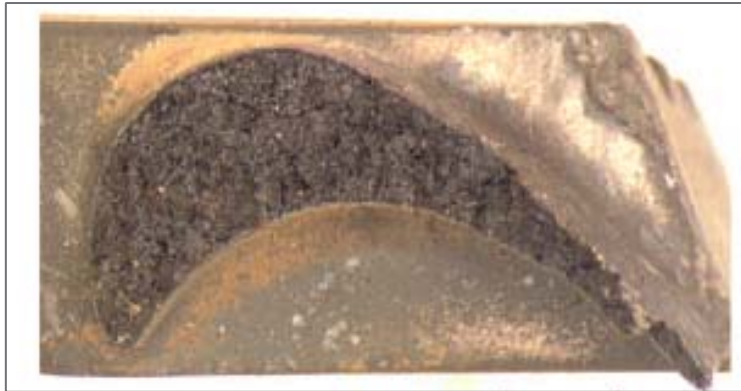
Examination of the fracture surfaces showed features characteristic of overload (Photo No. 47). No evidence of fatigue was found on any of the 58 blades. Many blades exhibited fractographic features which were consistent with a tensile overload resulting from an impact on the suction (concave) side of the airfoil, most likely consequential to the initial blade(s) fracture. This is confirmed by the presence of multiple cracks parallel to the fracture surface (Photo No. 48).

Photo n° 47
Typical condition of the CT blade fracture surfaces

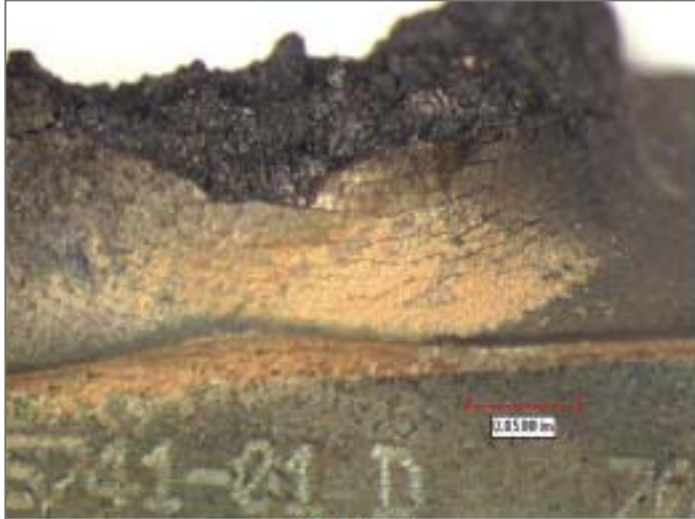
Photo n° 48
Multiple cracks parallel to the fracture surfaces

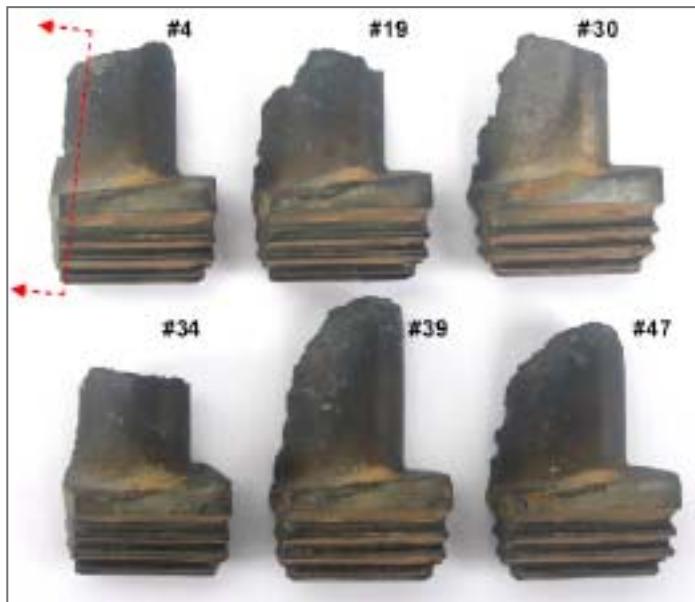
Six blades were chosen amongst the longest remaining airfoil and the least impact damaged (Photo No. 49). The blades were sectioned along the trailing edge for metallographic examination (red arrows on Photo No. 49).

Photo n° 49
Six blades chosen for metallographic examination

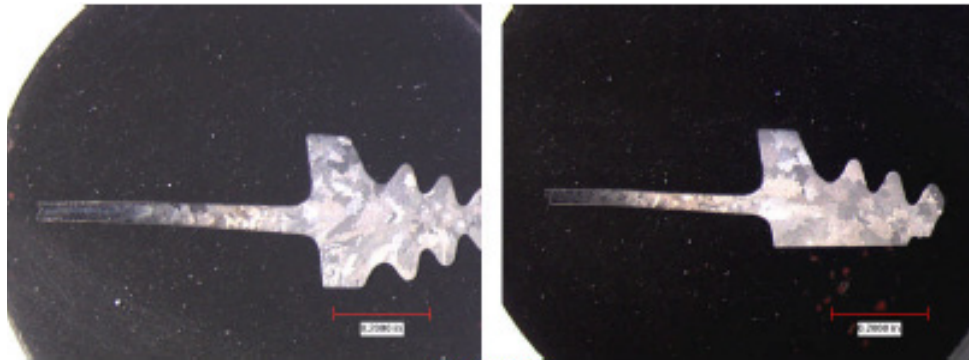
Photo n° 50
Blades N° 39 & 47 cross sections

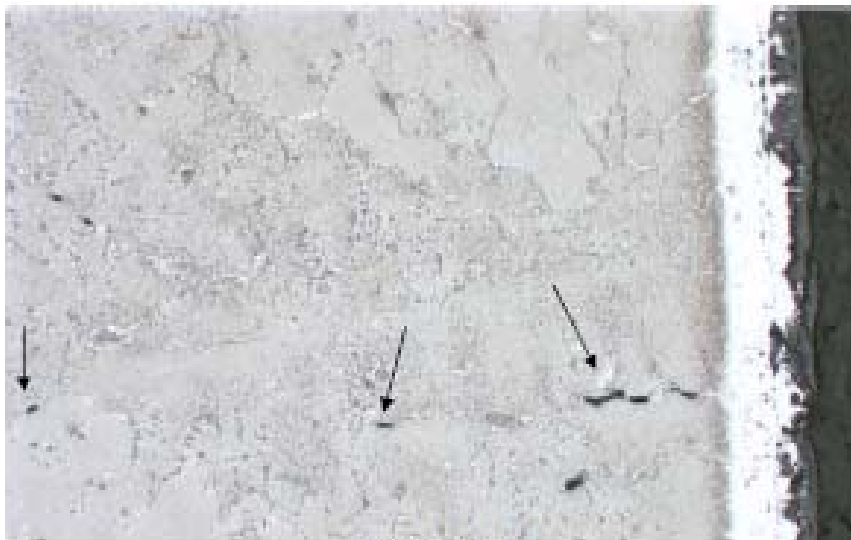
Blade No. 47 exhibited aligned microvoids at grain boundaries (Photo No. 51). These voids were aligned perpendicularly to the stress axis of the blades and are characteristic of tertiary creep. Complete solutioning of the gamma prime was visible in the microstructure of blade No. 47, which confirms the secondary overheating; A normal cuboidal gamma prime was observed in the root section of the blade and used as comparison (Photo No. 53). Note that the pore shown on Photo No. 53 is round in shape and associated with the adjacent eutectic island. This feature is not related to the observed creep.

Photo n° 51
Blade N° 47 showing microvoids

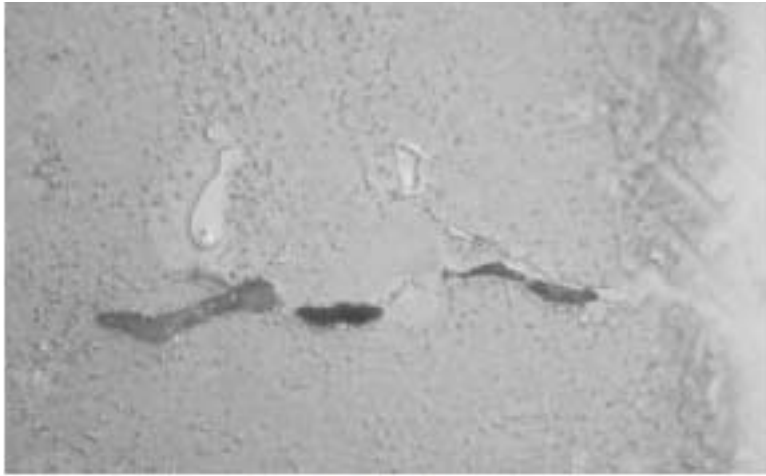
Photo n° 52

Blades No. 4, 19, 34 & 39 (Photo No. 52), revealed similar creep features (elongated and aligned microvoids) such as those found on blade No. 47. Blade No. 30 did not show any evidence of creep and it is believed that this blade was not exposed to the same engine condition (time). As such, it is believed that this blade is part of the two new blades that were installed during the last HSI.

Blade N°47 showing microvoids and a complete solution of the gamma prime

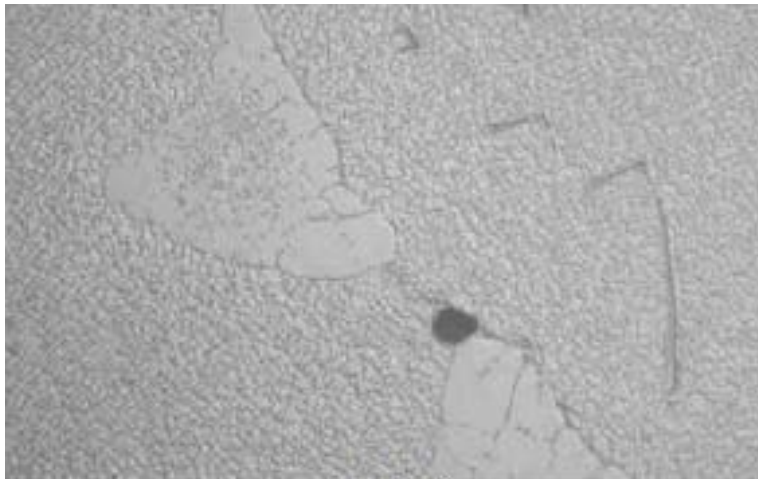
Photo n° 53

Blade N°47 showing microvoids a normal gamma prime in the root section

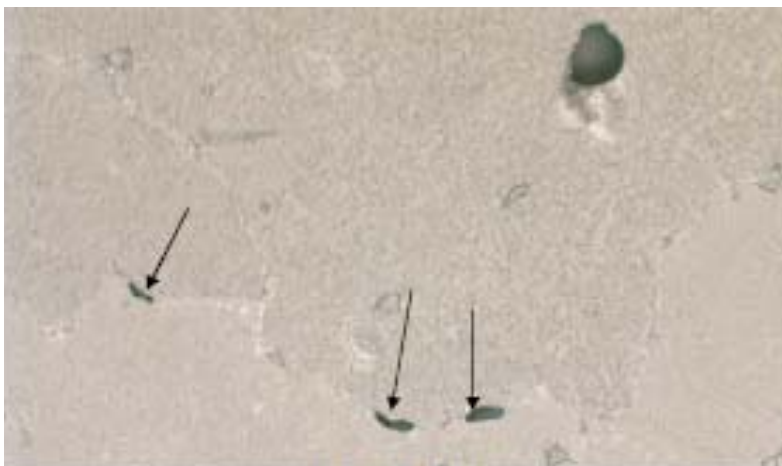
Photo n° 54

Blade N°39 showing microvoids
